## Żywiecka Biblioteka Samorządowa

**NAZWA ZAMIERZENIA:** Remont pomieszczeń Żywieckiej Biblioteki Samorządowej w ramach zadania „Natura i kultura – nowa oferta turystyczna w Euroregionie Beskidy”

Żywiec, ul. Tadeusza Kościuszki 5

**SPIS ZAWARTOŚCI:** Zakres prac budowlanych

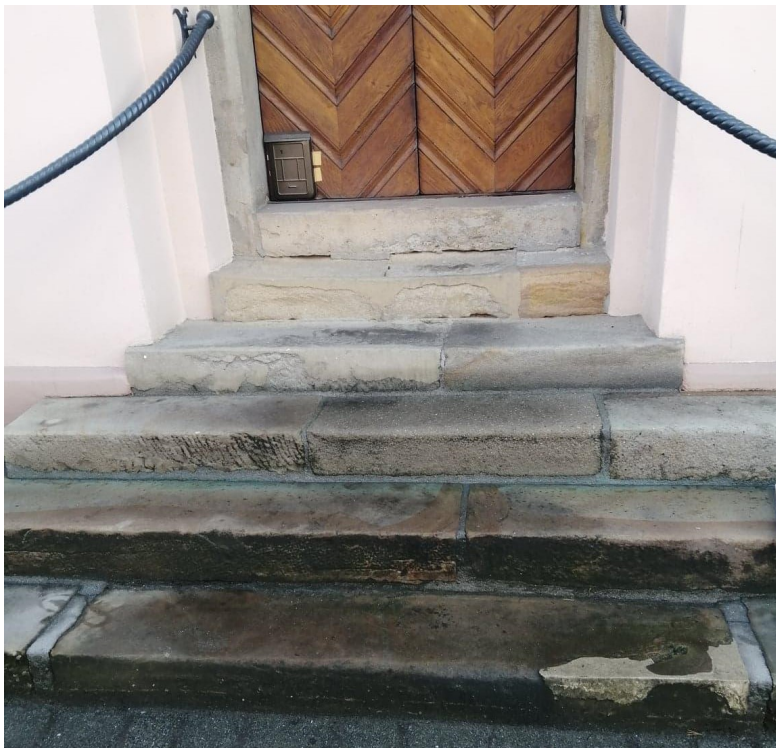
- Schody zewnętrzne z piaskowca przy głównym wejściu: liczne ubytki powierzchniowe, zabrudzenia, zasolenia oraz zacieki
- Schody i balkon na patio: ubytki w nawierzchni z płytek ceramicznych

*fot. 1 - schody zewnętrzne*

##### **Renowacja schodów z piaskowca przy głównym wejściu do biblioteki:**

- Usunięcie zdegradowanej przez wysolenia masy kamiennej, wykucie niewłaściwych kitów i wszystkich fug na dużą głębokość.
- Odczyszczenie
- Osadzenie przygotowanych elementów kamieniarki na właściwych miejscach.
- Wzmocnienie strukturalne kamienia
- Uzupełnienie ubytków w kamieniarence gotową masą piaskowcową do uzupełniania ubytków w kamieniu naturalnym

- Spoinowanie
- Hydrofobizowanie przy użyciu preparatu impregnującego

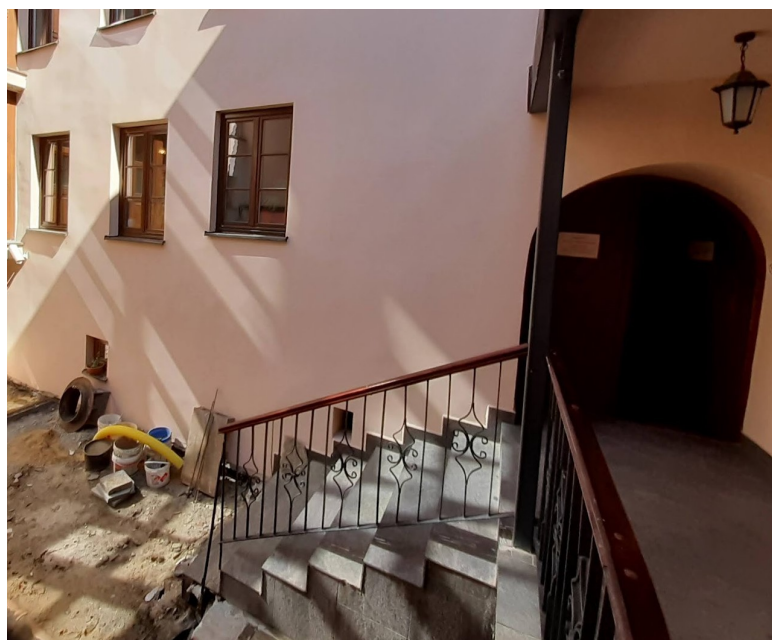
*fot.2 – schody i podest na patio*

### **Remont schodów i balkonu na patio- wejście dla osób niepełnosprawnych:**

- Rozebranie istniejącej posadzki z płytek ceramicznych
- Demontaż istniejącej balustrady balkonu
- Wykonanie posadzki kamiennej z okładziny piaskowca: oczyszczenie powierzchni balkonu i schodów, zagruntowanie powierzchni, wykonanie zaprawy klejowej, ułożenie okładziny na posadzkę oraz wykonanie cokołu z okładziny z piaskowca. Zachować spadek min. 1,5% w kierunku patio, kamień mocować według systemu wybranego producenta. Wymiary i sposób układania według istniejącej nawierzchni. Powierzchnia piaskowca płomieniowana - antypoślizgowa. Pierwszy i ostatni stopień biegu należy oznakować taśmą.

- Ponowny montaż balustrady – uwaga: zdemonstrowaną balustradę przed montażem należy poddać renowacji poprzez czyszczenie i malowanie, długość balustrady dostosować do długości biegów schodów (30 cm poza krawędź pierwszego stopnia), pochwyt drewniany do wymiany. Wykonać elementy mocujące co drugi stopień. Wysokość balustrady – 110 cm. Od góry balustrady zastosować elementy zabezpieczające przed zsuwaniem się dzieci po poręczy.
